### 3.総合判定

#### ご報告事項

### 平面図(不具合指摘番号記入済)

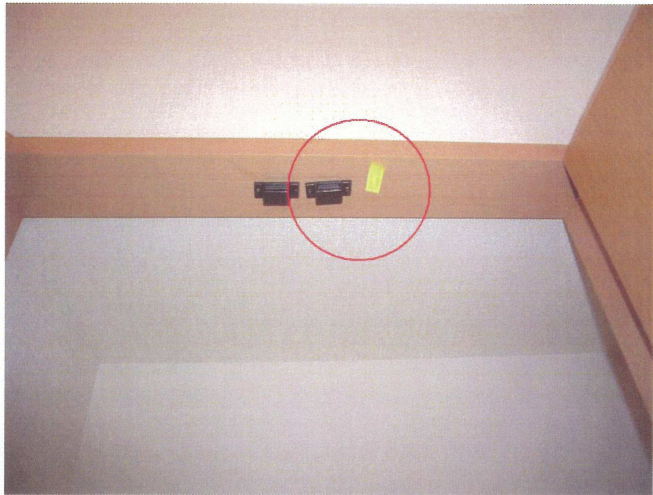
| 写真箇所<br>図面No.<br>(順不同) | | 調査結果 |
|---|---|---|
| ⑬ | | |

| 部屋名 | 説明事項<br>図面<br>No. | 調査方法は現地にて目視及び採寸,水準器等による調査による。 |
|---|---|---|
| | ⑬⑭⑮⑯⑰⑱ | 和室造作材不良(ささくれ等) |

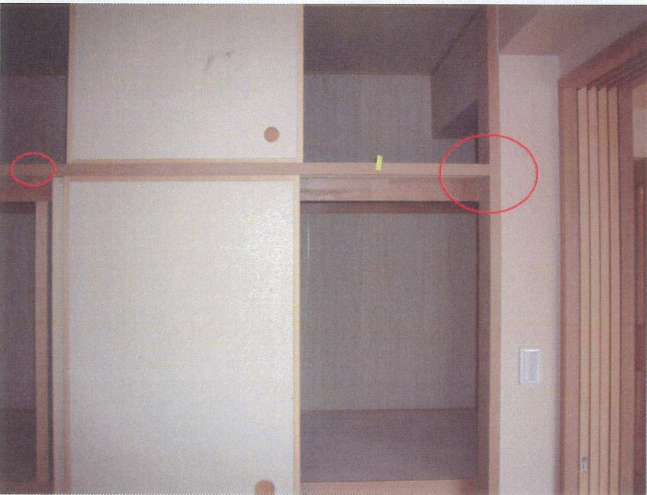
| 写真箇所<br>図面No.<br>(順不同) | | 調査結果 |
|---|---|---|
| ⑲ | | 調査結果 |

| 部屋名 | 説明事項<br>図面<br>No. | 調査方法は現地にて目視及び採寸,水準器等による調査による。 |
|---|---|---|
| | ⑲ | 壁・床・天井 釘打ち抜き |
